Acaba la restauració del dolmen La Taula dels Tres Pagesos

El divendres 12 de desembre va finalitzar el procés de restauració del dolmen conegut com La Taula dels Tres Pagesos, amb la col·locació de les tres pesants lloses de la coberta. L'actuació ha estat promoguda pel Departament de Prehistòria de la Universitat Autònoma de Barcelona (UAB) i el Consorci de les Gavarres, amb el suport del Servei d'Arqueologia i Paleontologia del Departament de Cultura.

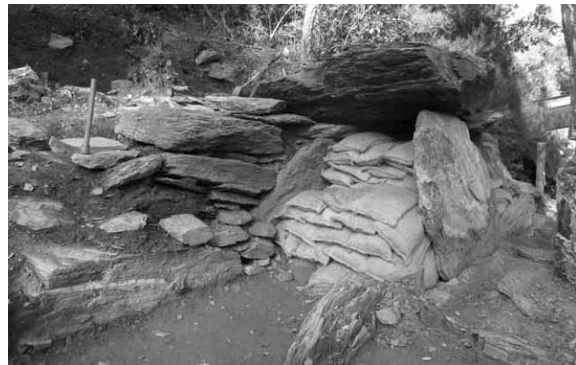
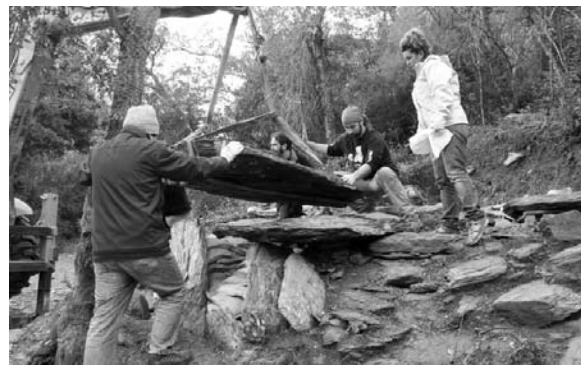
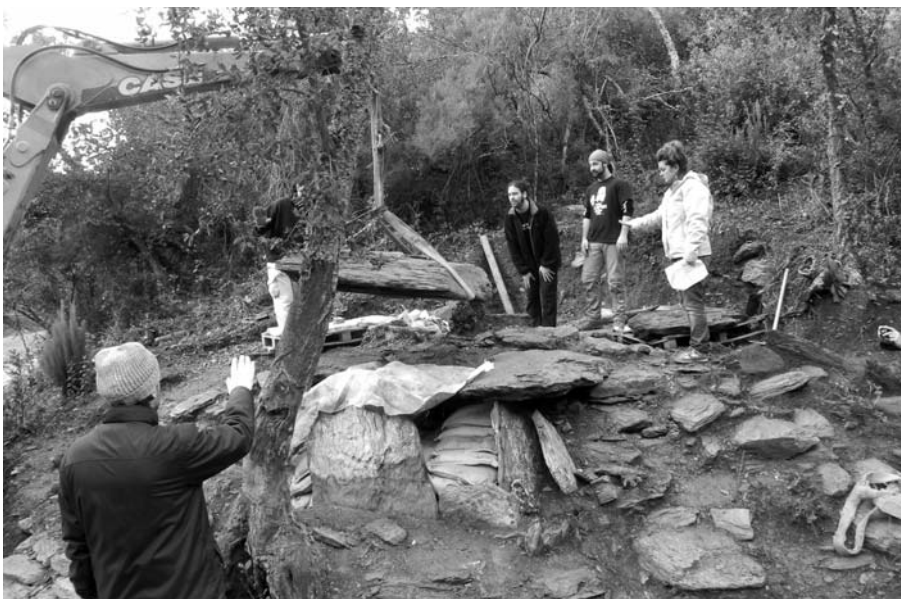
El "sostre" del dolmen està format per tres pedres de grans dimensions, que es van tornar a situar a lloc sense claus ni ciment. Va ser necessari, però, una grua de gran tonatge que, enmig de les Gavarres, va moure les lloses. Dues de les pedres pesen entre 250 i 300 quilos, però la més gran pesa més de dues tones. L'equip tècnic va necessitar tot un matí per aconseguir col·locar-les i assegurar que l'estructura quedés sòlida i segura, sense perill d'esfondrament. A l'interior del dolmen es van col·locar uns petits sacs de grava, que es retiraran quan tots els elements funcionin per si sols.

La consolidació del dolmen s'ha fet en dues intervencions. La primera, de caire més arqueològic, es va portar a terme entre el 5 i el 8 de desembre. Aquests dies es va excavar una franja del túmul per poder redreçar les lloses i s'hi van incorporar les graves per donar consistència estructural a algunes parts. També es van redreçar les lloses i consolidar els talls del túmul. Posteriorment, l'11 i 12 de desembre, es va procedir a la recol·locació de la coberta del túmul. L'operatiu de reconstrucció va ser coordinat per l'arquitecte madrileny Sergio Martín. Per portar a terme l'operatiu es va haver d'utilitzar una grua de gran tonatge, ja que algunes de les pedres que es van haver de moure pesaven més de 2 tones.

El projecte de consolidació dissenyat era molt preventiu i gens invasiu, ja que no preveia la introducció d'elements externs com ara el ciment. Tampoc no es va voler restituir de forma idealitzada, sinó redreçar les lloses que ja existeixen *in situ* i recol·locar la coberta amb un sistema que s'acostés el més possible a la manera com es construïen durant la Prehistòria.

Per redreçar les lloses sense fer ús del ciment, i de forma temporal, es va utilitzar un sistema de sacs de grava que es van col·locar a l'interior. Una vegada tots els elements estructurals funcionin per si mateixos, i amb la coberta ja recol·locada, es procedirà a la seva retirada.
